Emergencia en Nacuxa

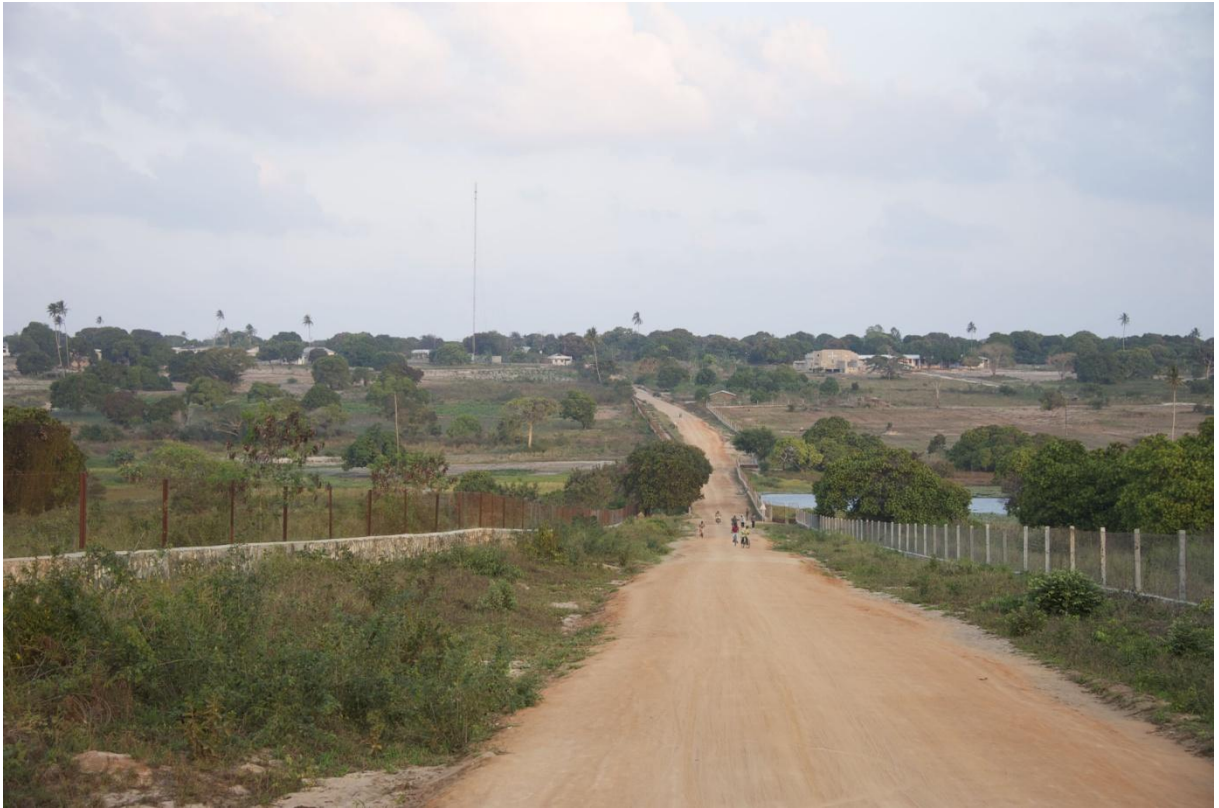
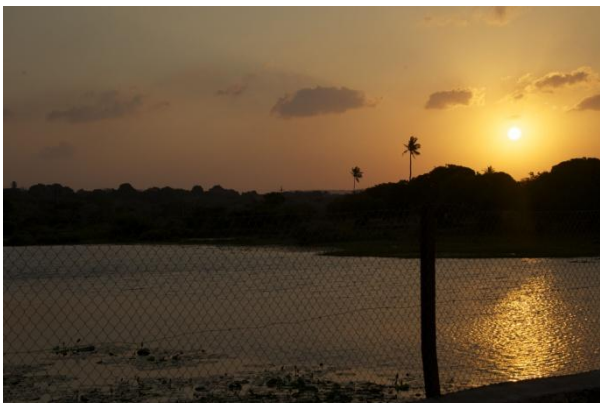
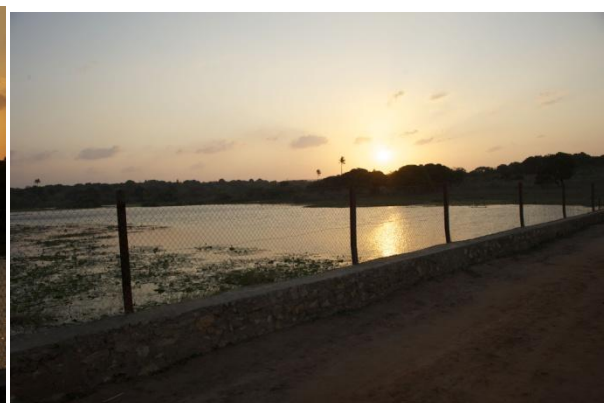
Así estábamos funcionando los últimos 4 años... integrando bien las lluvias torrenciales que periódicamente nos visitan... el agua sobrante salía por el rebosadero durante uno o dos meses... y luego íbamos administrando el liquido embalsado... tanto para el regadío, como para la población que venia a recoger agua para sus necesidades como para otros que venían a buscarla con camiones cisterna. El embalse era el elemento mas visible de la Escuela, fuente de vida, de sueños de un futuro mejor... obra de todos los alumnos en las sucesivas mejoras que se fueron realizando.

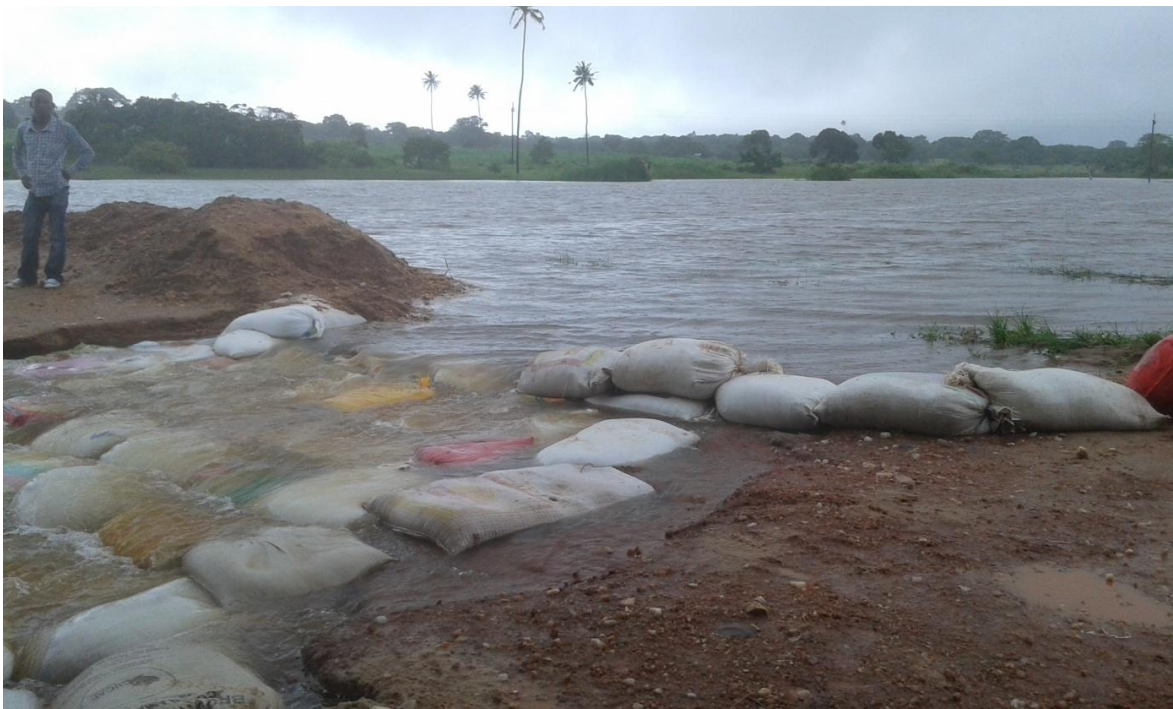
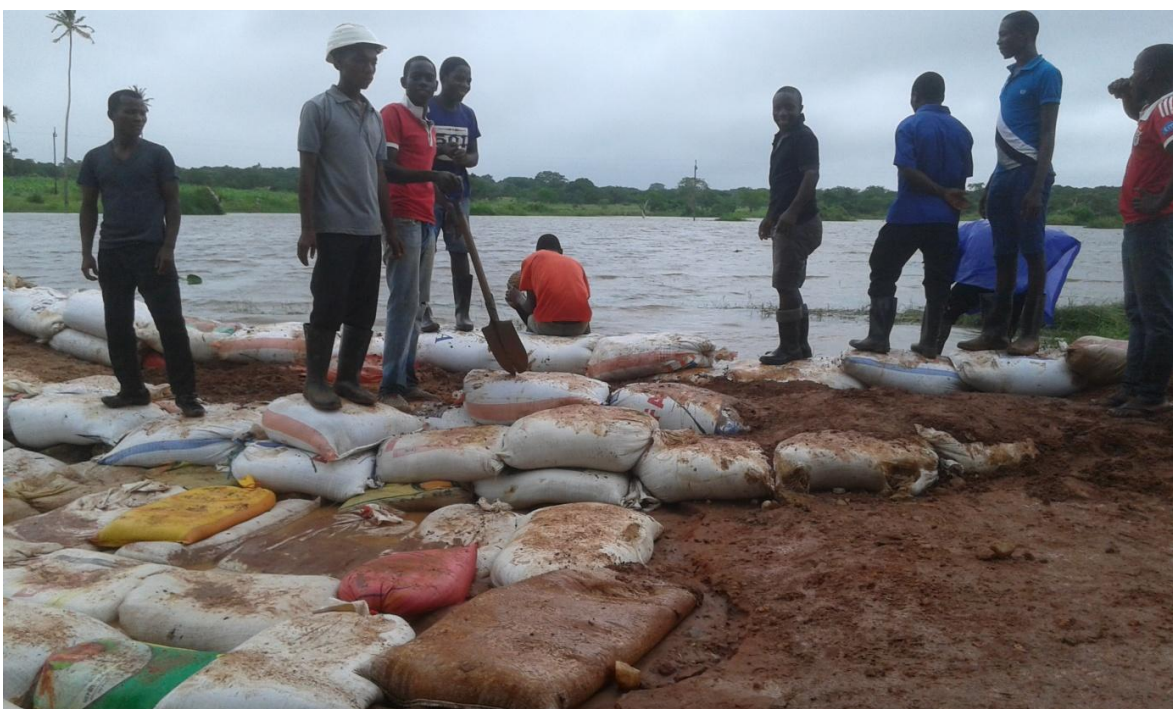
Últimamente se agudizó la recogida de leña para las panaderías y algunas fabricas de galletas de Nacala, aumentando, al mismo tiempo, el tamaño de los camiones que la transportaban... muchas veces trailers bien grandes... además de los camiones ilegales que transportan grandes troncos de maderas valiosas para ser exportadas, que viajan en las noches.... Así llegamos a constatar hace varios meses que el muro estaba hundido y agrietado hacia el interior del embalse... En la primera tormenta del año un rayo hizo desprenderse unos 30 metros de la parte superior del muro.... La dificultad de una posible crecida de las aguas fue vencida con la acumulación de mas tierras para levantar el nivel de la carretera...

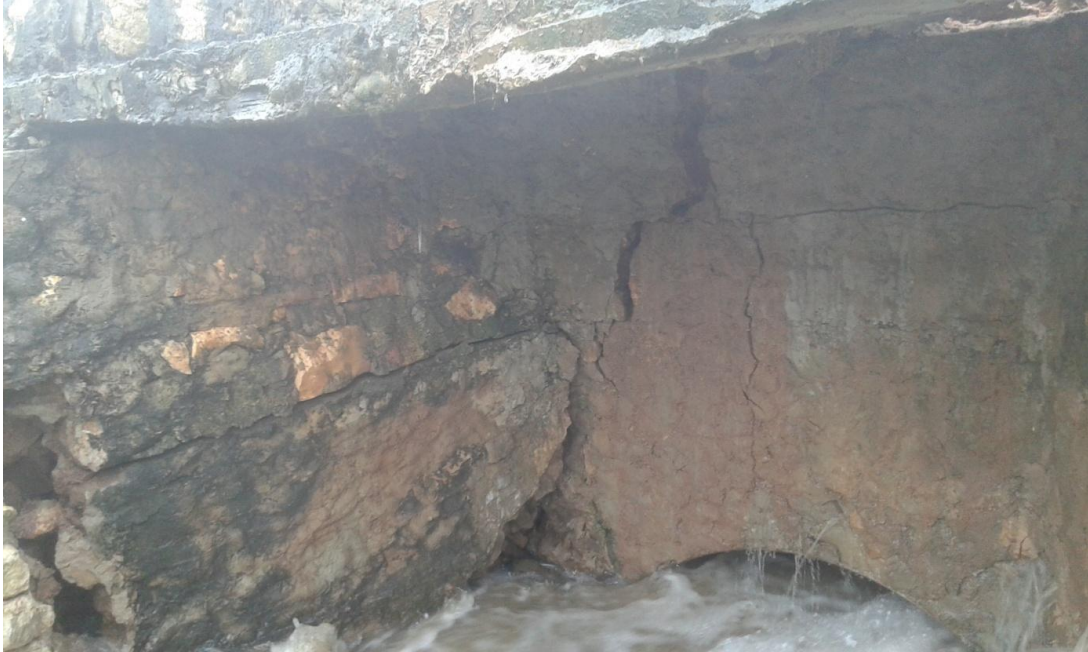
A principios de febrero vivimos una semana con fuertes lluvias durante una semana... y aunque se luchó fuertemente por controlar una vía inicial de salida de las aguas... terminó apareciendo una gran infiltración subterránea por las grietas causadas por el exceso de peso de los camiones circulantes sobre la carretera y pegados al muro de contención de las aguas.... Así en media hora vimos surgir las grietas iniciales que dieron paso a un torrente imparable de cientos de metros cúbicos de agua que se deslizaban implacables sobre los espacios cultivados y como las toneladas de muros de hormigón eran levantadas como livianas cajas de cartón...

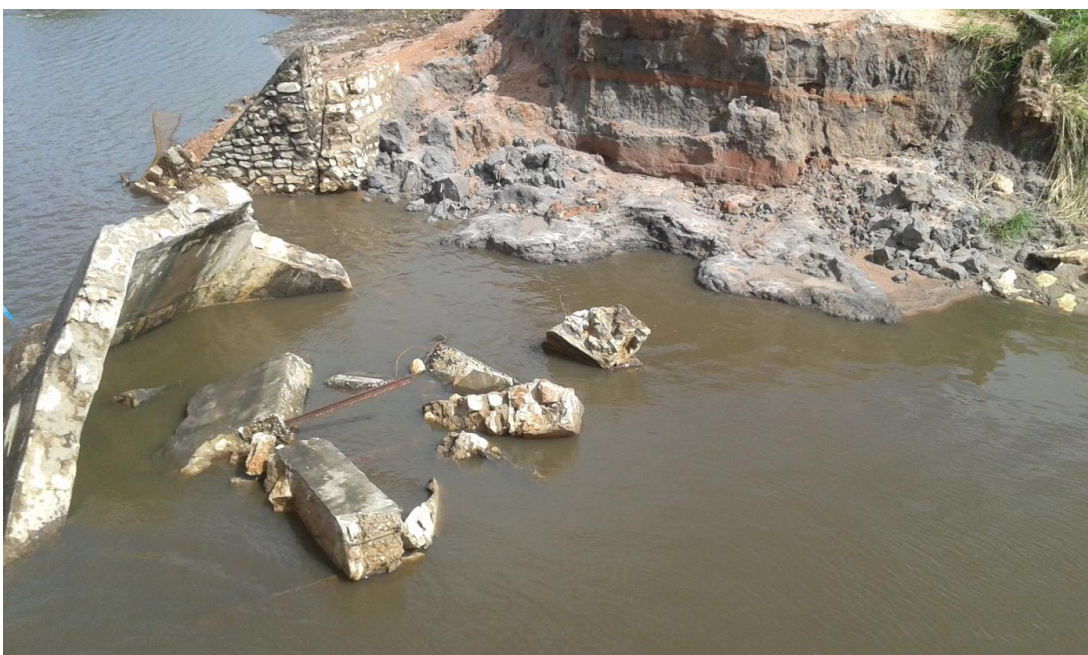
Una vez más comprobamos que los elementos de la naturaleza cuando se desmadran son imparables... solo cabe apartarse... y rezar para que no pillen a nadie desprevenido aguas abajo.... La cara de asombro, de pánico y de desilusión de los alumnos ante el espectáculo de destrucción... contrastaba llamativamente con el esfuerzo realizado a lo largo del día llenando los 400 sacos de tierra que nos hicieron creer que la amenaza estaba controlada por el momento.
